## Projektbeispiel: Schlurfverfahren (MPE)

### Projekthintergrund

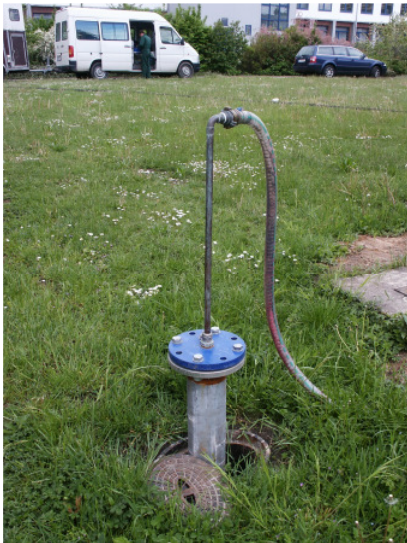
**Abb. 2:** Brunnen für Schlürfverfahren mit eingebauter Schlürflanze (positionierbar)

In dem fraglichen Bereich wurden insgesamt 11 Bohrungen niedergebracht, welche allesamt auf der oberen Lehmschicht in ca. 6 m Tiefe endeten und den Stauwasserbereich aufschlossen. Diese Bohrungen wurden als Grundwasseraufschlüsse ausgebaut und dienten sowohl zum Aufschluss der Kontamination als auch zu deren Abgrenzung. In den höchst-belasteten 4"-Brunnen wurden Sauglanzen installiert, die knapp über der Bodenkappe des Brunnens endeten. Diese Sauglanzen wurden durch einen abgedichteten Brunnenkopf geführt, waren aber trotzdem in der Tiefe justierbar (siehe Abb. 2).

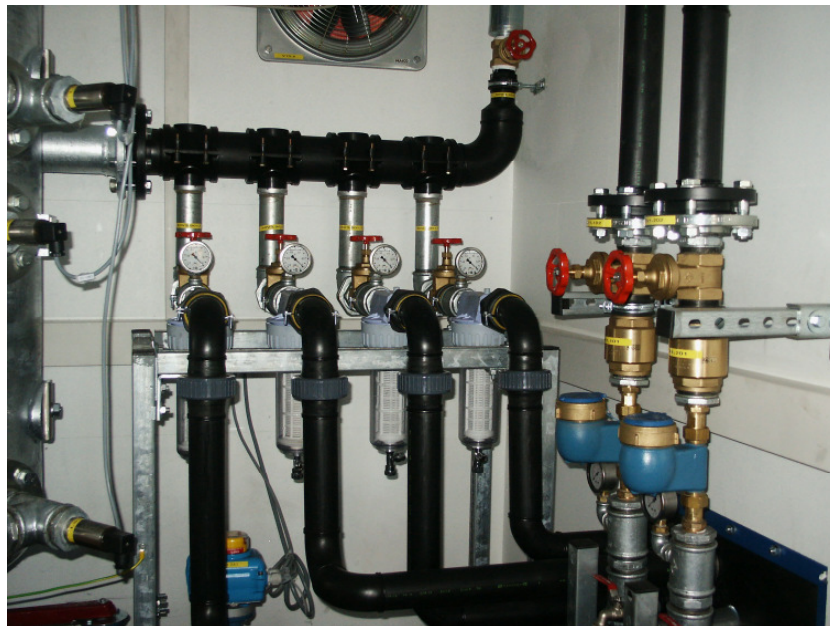
**Abb. 3:** Sammelbalken für die Zusammenführung der Schlürfleitungen

Von den ausgewählten Brunnen verliefen Saugleitungen zum Standort der Sanierungsanlage, die in einem Container montiert war (10 Fuß). Die Sanierungsanlage bestand aus Sammelbalken, Flüssigkeitsabscheider, Vakuummaggregat und Aktivkohlefilter.

Vier belastete Brunnen wurden an den Sammelbalken angeschlossen. Die Brunnenkonfiguration änderte sich während der Dauer der Sanierung. Das Vakuummaggregat erzeugt den Unterdruck in dem Flüssigkeitsabscheider und der Saugleitung. Im Brunnen wird eine Mischung aus Wasser und Bodenluft am unteren Ende der Lanze eingesaugt und zur Sanierungsanlage transportiert. Auf dem Weg zur Anlage werden aufgrund der turbulenten Bewegung von Bodenluft und Wasser Schadstoffe aus dem Wasser ausgestrippt. Luft und Wasser scheiden sich in dem Flüssigkeitsabscheider in der Anlage ab.

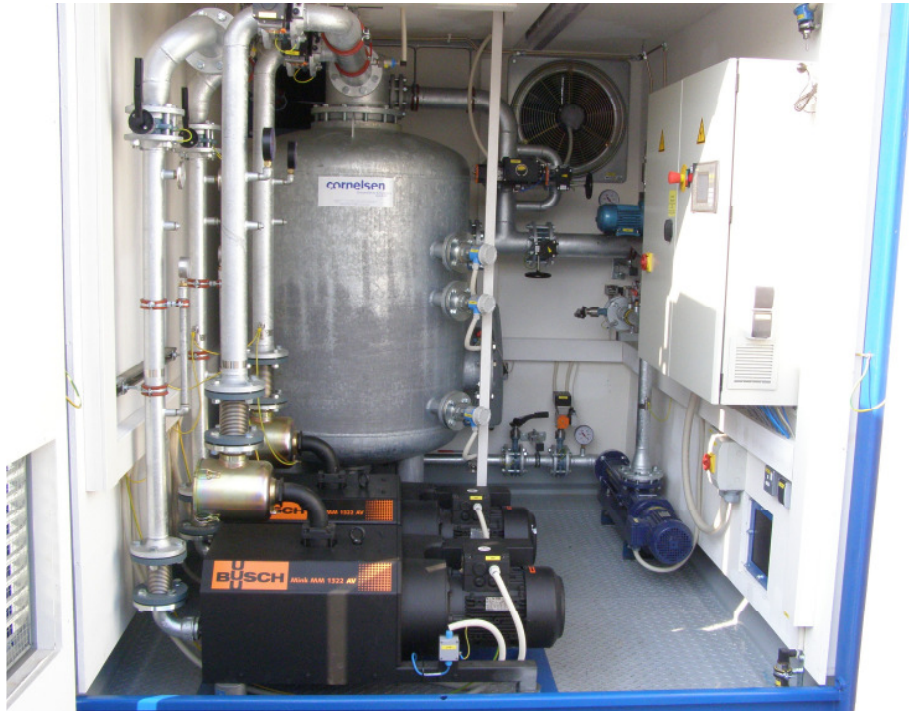
**Abb. 4:** Schlürfanlage (MPE-System) eingebaut in einen 10 Fuß Container (ohne Aktivkohlefilter)

Abgeschiedenes Wasser wird mit einer Förderpumpe ausgetragen und dann über Wasseraktivkohle geleitet. Kontaminierte Abluft wird über Aktivkohle gereinigt. Probenahmestellen erlauben die Entnahme von Proben aus Rohluft und Rohwasser.

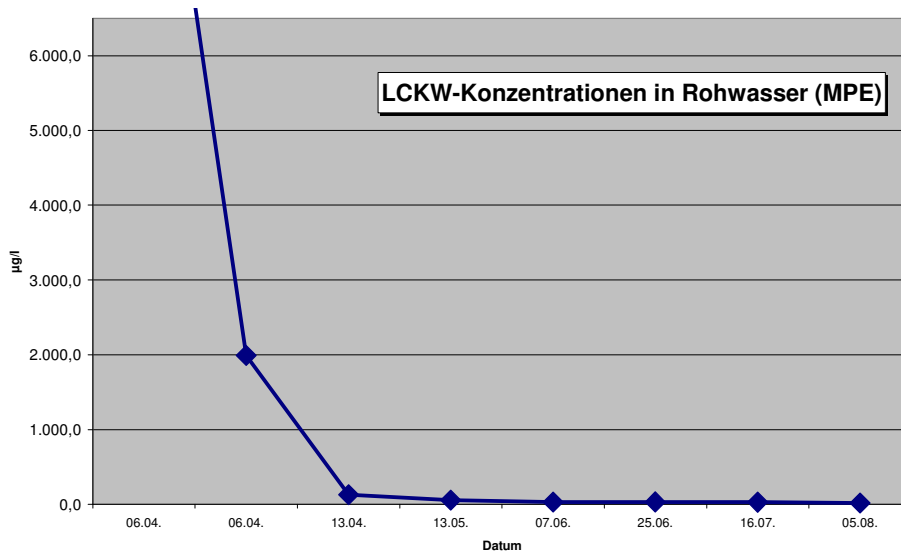
**Abb.: 5: Konzentrationsentwicklung im abgeschlürften Stauwasser**

Zu Beginn der Absaugung wurden 11.343,9 µg/l in abgesaugtem Stauwasser (Mischwasser) gemessen. Die Konzentration in der begleitenden Bodenluft stieg am Inbetriebnahmetag von 367,1 auf 652,9 mg/m<sup>3</sup> an. Nach einer Woche hatten sich die Werte auf 126,3 µg/l im abgesaugten Wasser und 61,5 mg/m<sup>3</sup> in der abgesaugten Bodenluft verringert. Die nachfolgenden Graphiken illustrieren die Konzentrationsentwicklung während der Anfangsphase der Sanierung.

Nach wenigen Wochen Betriebsdauer konnte nur noch sehr wenig Stauwasser abgeschlürft werden, da der Nachstrom und die Neubildung an Stauwasser gering waren. Die durchschnittlich absaugbare Menge an Wasser lag dann unterhalb von 10 Litern pro Stunde (alle Brunnen).

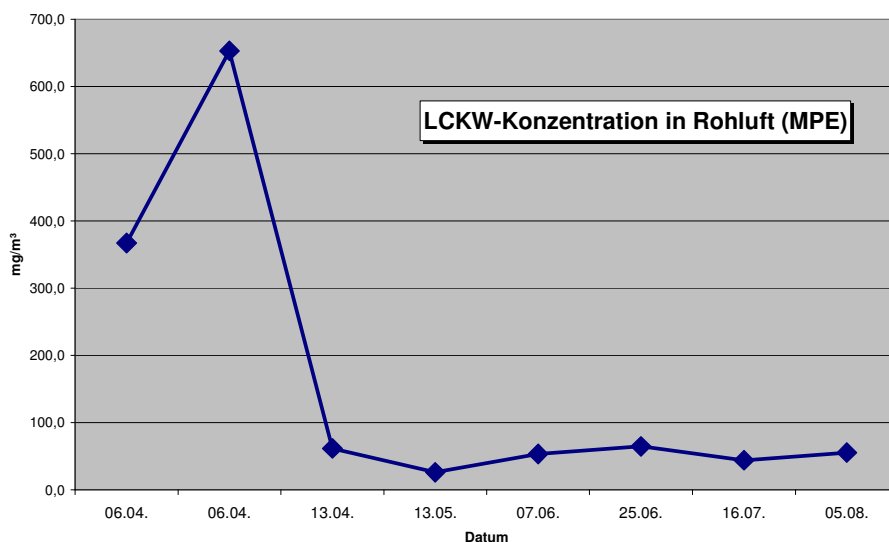
**Abb.: 6: Konzentrationsentwicklung in der abgesaugten Bodenluft und der aus dem Stauwasser ausgestrippten Schadstoffe**

In der abgesaugten Bodenluft stagnierten die Belastungen einige Monate im Bereich von 30 bis 50 mg/m<sup>3</sup>. Nach ca. 1,5 Jahren Sanierungsdauer verringerten sich die Belastungen dann auf zuletzt 1,2 mg/m<sup>3</sup> in dem abgesaugten Luftanteil.

Insgesamt konnten ca. 17,5 kg LCKW innerhalb von knapp zwei Jahren aus dem Boden ausgetragen werden. Der Hauptanteil – etwa 16,5 kg – wurde über den Luftpfad (Bodenluft und ausgestrippte Schadstoffe) ausgetragen.
